NEWS LETTER

そのスキージブレード、元気ですか？

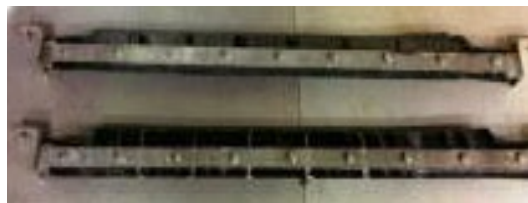
- ブレードがぼろぼろ
- 最近水切れが悪い

新品に交換するのも一つですが。。

見逃しがちですが隠れた重要部品！
とても働き者です。

プーリーのスリップ防止に、常時ベルト
裏面の冷却水を確実にかき取ります。

交換推奨 : 1回/年

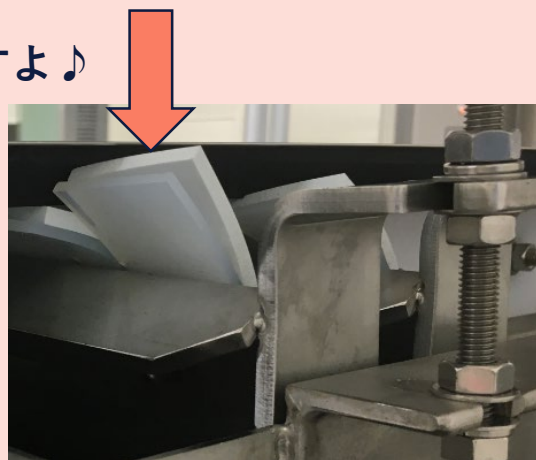
傾斜2層式にする選択肢もありますよ♪

- よりかきとりやすい！
- へたりを後方から支えます！
- ワンタッチ交換可能！

画像はシリコンゴム/シリコンスポンジの
組み合わせです。
